Auf Biegen und Brechen. Physikalische Grenzen des Blockbaus

Auf Biegen und Brechen

Physikalische Grenzen des Blockbaus*

Ein Wohnblockbau des 16. Jh. in Wädenswil ZH

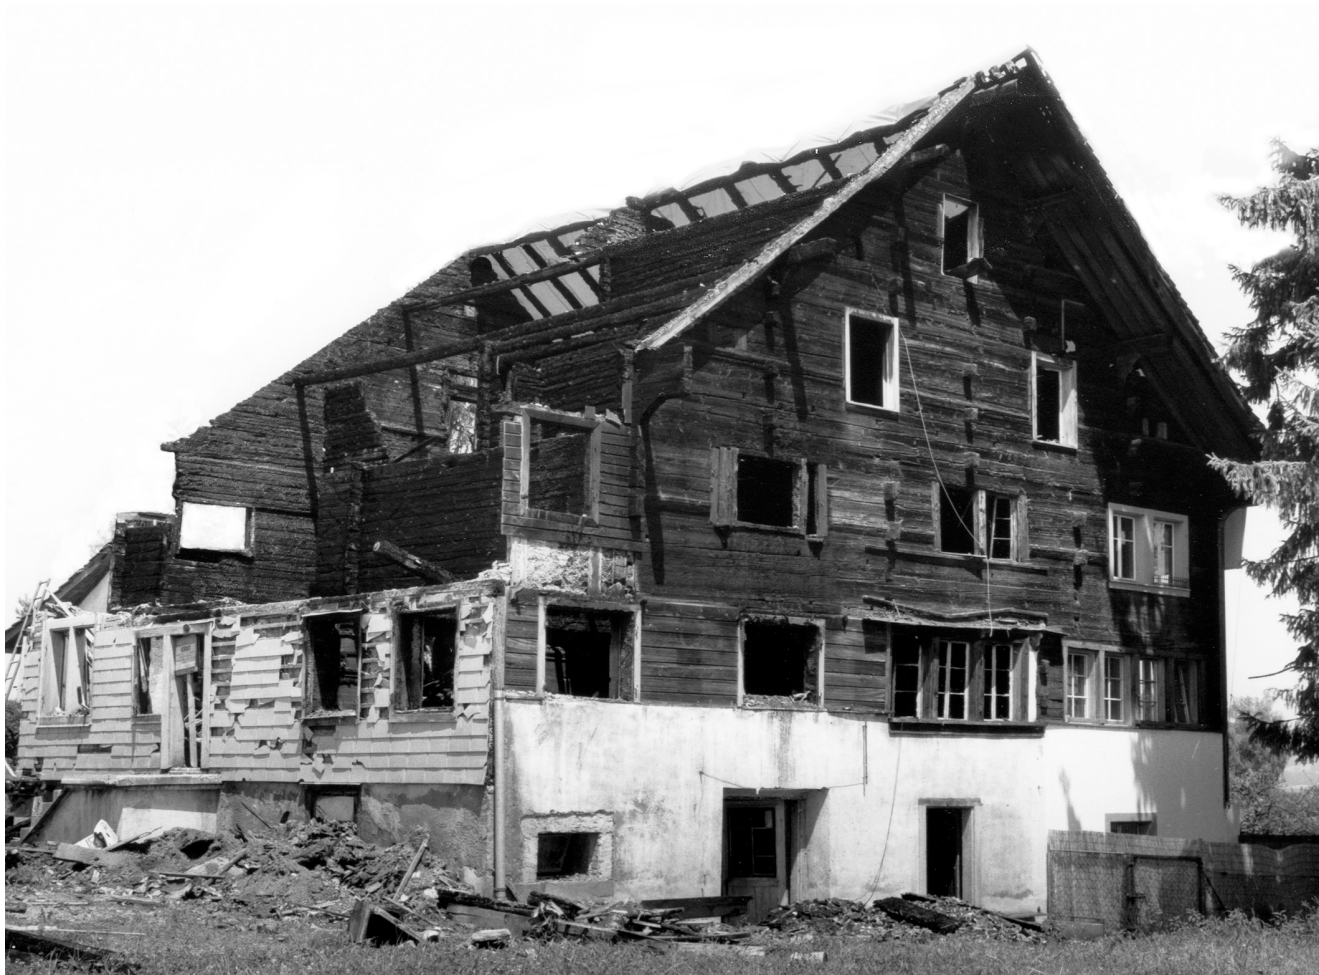
Abb. 1 Blockbau im Herrlisberg (Gemeinde Wädenswil ZH) nach dem Brand vom 26. Juni 1993. Blick auf die Hauptfassade. Foto Denkmalpflege des Kantons Zürich, Dübendorf.

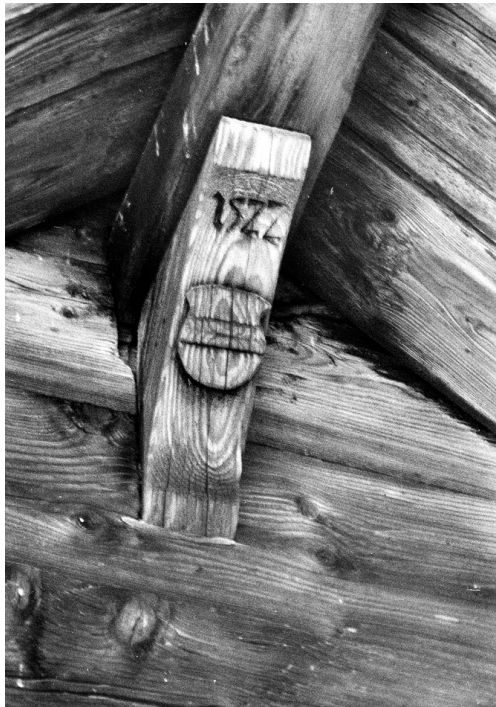
Abb. 11 Firstpfette mit Knagge, darauf ein Wappen oder ein wappenförmiges Ornament sowie eingekerbt die Jahrzahl 1522 als vermeintliches Baudatum. Foto Denkmalpflege des Kantons Zürich, Dübendorf.

Gemäss einer Inschrift auf der konsolenartigen Knagge³ der Firstpfette an der Ostfassade⁴ wurde das herrschaftliche Wohnhaus im Jahr 1522 errichtet (Abb. 11). Noch in der 2. Hälfte des 17. Jh. wird es im Grundprotokoll als «Einhus» d.h. als ungeteilter Bau bezeichnet. Seit der Wende zum 18. Jh. hat man den Bau mehrfach und in verschiedener Art und Weise in zwei oder drei Teile aufgeteilt.⁵ Als Folge davon wurden zusätzliche Böden und Wände eingezogen und über dem ehemals offenen Küchenraum Kammern eingerichtet, was man heute als verdichtetes Bauen bezeichnen würde. Um 1923 wurden von einem W. Stadelmann signierte Pläne des Blockbaus aufgenommen,⁶ die in manchen Belangen fehlerhaft sind. Christian Renfer sah 1982 das Haus als Teil einer auf dem Wädenswilerberg konzentrierten Gruppe von stattlichen, im 16. Jh. entstandenen Wohnblockbauten, welche er als «Relikt der einst stärker nach Norden reichenden alpinen bzw. voralpinen Blockbauregion» deutete. Er begründete seine Vermutung hauptsächlich mit der Giebelständigkeit dieser Bauten bzw. mit deren Erschliessung von der Traufseite her, die in der Zürichseeregion wenig bekannt sei.⁷ Tatsächlich entsprechen die wenigen erhaltenen Wohnblockbauten auf dem Wädenswilerberg nicht nur bezüglich ihrer Erschliessung von der Traufseite her, sondern auch strukturell und bezüglich Bautechnik weitgehend Innerschweizer Wohnbauten, die sich inzwischen bis weit ins Mittelalter zurückverfolgen lassen.⁸ Im sanktgallischen und liechtensteinischen Rheintal sowie im Zürcher Oberland mehrten sich jedoch Hinweise, wonach im 16. Jh. Blockbauten auftreten, wo sie zuvor nicht heimisch waren, was für das Zürichseegebiet ebenso gelten dürfte. Es ist deshalb wohl weniger von einer Reliktzone, sondern eher von einem Vorstossgebiet des hinsichtlich Wärmeisolation besonders günstigen Blockbaus im 16. Jh. auszugehen, welcher mit der zunehmenden Klimaverschlechterung (Kleine Eiszeit) zusammenhängen dürfte.⁹

Wie bei Blockbauten üblich, bestand beim Wohnhaus im Herrlisberg ein stuhlloses Pfettendach; anders als bei den kleineren Bauten des Mittelalters und der frühen Neuzeit wurden hier jedoch nicht nur eine, sondern je zwei Mittelpfetten angebracht. Zur Sicherung waren die mit 11.50 m weit gespannten First- und Mittelpfetten auf die Mittelwand aufgestützt. An der Hauptfassade standen die Pfetten gegen 1 m vor und waren durch eine in den Block eingelassene Knagge gestützt. Letztere ist ein stehendes Winkelholz, das Vorkragungen konsolenartig abstützt.¹⁸ Im Gegensatz zum niederdeutschen Raum ist sie hierzulande kaum verbreitet, an ihre Stelle tritt beim Blockbau in der Regel die Blockkonsole, beim Ständer- oder Fachwerkbau der Bug. Ob man aufgrund des fremden Elementes auf die Beteiligung wandernder niederdeutscher Zimmerleute an diesem Bau schliessen kann, muss offen bleiben. Beim Haus im Herrlisberg war die Vorderseite der Knagge konkav gearbeitet und wies bei den Mittelpfetten einen nach links ansteigenden Doppelwulst auf (Abb. 12), ein beim Holzbau des 16. Jh. nicht ungewöhnliches Ornament. Bei der Firstpfette zeigte sie ein «nicht gedeutetes Wappen»¹⁹ — oder war es ein wappenförmiges Ornament? — mit einem horizontalen Doppelwulst und darüber, wie erwähnt, die Jahrzahl 1522 (Abb. 11).

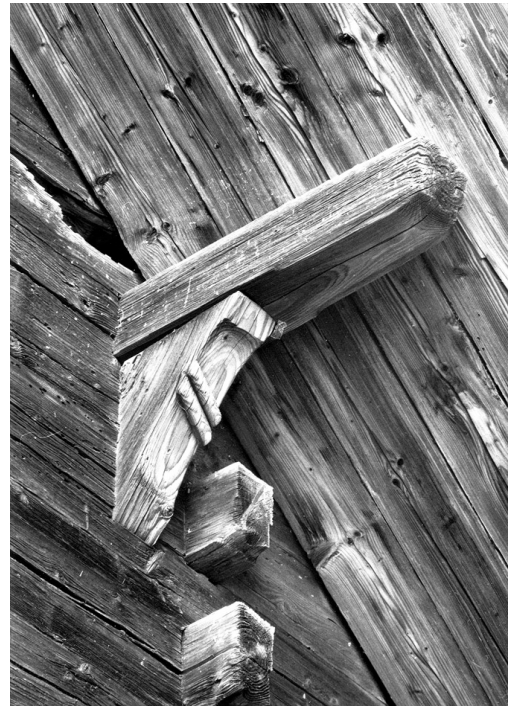
Abb. 12 Nördlicher Teil der Ostfassade mit Mittelpfette und Knagge sowie mit Einzelvorstössen einer Binnenwand. Foto Denkmalpflege des Kantons Zürich, Dübendorf.

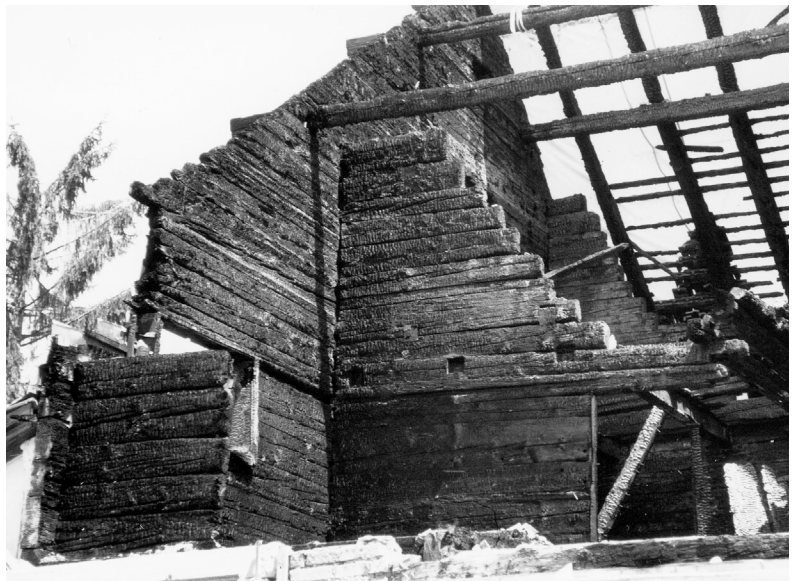
Abb. 13 Blockbau im Herrlisberg als Brandruine gegen Norden. Sichtbar sind die mächtigen, abgestuften Vorstösse ins Hausinnere zur Sicherung der westlichen Giebelwand. Foto Denkmalpflege des Kantons Zürich, Dübendorf.

Eine Besonderheit, wie sie in dieser Art bisher nirgends zu beobachten war, stellten quer zu den Aussenwänden liegende, original verstrickte Balkenvorstösse ins Hausinnere dar. Besonders auffällig waren die massiven, abgetreppten Vorstösse oberhalb der West-Ost verlaufenden Binnenwände der beiden westlichen Eckkammern im 1. Obergeschoss (Abb. 9.13.14). Diese wurden zur Festigung des grossflächigen Westwandgiebels angelegt, welcher bei starkem Winddruck in seiner Stabilität gefährdet gewesen wäre. Der Giebel ist im Blockbauegefüge besonders exponiert, weil hier der stabilisierende Eckverband fehlt, und je grösser das Giebeldreieck, desto stärker die Gefährdung. An der Hauptfassade haben die Dachkammern die konstruktive Funktion der Giebelsicherung. Die beiden rund 5 m auseinander liegenden Vorstösse an der westlichen Giebelwand waren untereinander durch zwei Balken gesichert, die frei über die offene Rauchküche gespannt waren (Abb. 10.14). In ähnlicher Weise und auf der gleichen Achse wurden zur Stabilisierung des Gefüges auch in der unteren Geschossebene zwei Balken von der vorkragenden Kammer auf der Südseite zur nordwestlichen Eckkammer gespannt. Bei mittelalterlichen Blockbauten der Innerschweiz wurden mehrfach Balken angebracht, die zur Sicherung des Gefüges von der hinteren Giebelwand zur Mittelwand gespannt waren.¹⁶ Bei frühneuzeitlichen Bauten sind solche Spannbalken wie im Haus im Herrlisberg häufig parallel zur Giebelwand angelegt. Die ältesten bekannten, hier zwei Balkenlagen umfassende Vorstösse in der beschriebenen Art wurden in dem um 1287 errichteten Haus Bethlehem in Schwyz beobachtet, die im Giebelbereich der föhnexponierten Hauptfassade angebracht waren.¹⁷ In ähnlicher Weise ist die vier Balkenlagen hohe Kniestockwand im Haus im Herrlisberg an den Traufseiten durch je zwei Vorstösse ins Hausinnere gesichert, wobei bei den beiden östlichen Vorstössen zumindest die unterste Balkenlage mit der Mittelwand im Verband war. Auf der Südseite hatte man diese Vorstösse in jüngerer Zeit aus Unverstand abgesägt, was prompt zum Bruch und Knickung der Kniestockwand führte (Abb. 7). Bei Blockbauten sind Kniestockwände seit dem 16. Jh. bekannt. Analoge Vorstösse zu deren Siche-

In gleicher Weise ein Zeichen äusserster statischer Belastung waren die erwähnten Sicherungen des Blockgefüges im Hinterhaus: je zweimal vier Balkenlagen bei den beiden Kniestockwänden sowie zwei neun Balken umfassende Vorstösse auf der westlichen Giebelseite, die untereinander durch quer liegende Balken zusätzlich gefestigt wurden (Abb. 14). Diese ungewöhnlichen konstruktiven Massnahmen, wie sie bisher nirgends zu beobachten waren, zeigen, dass sich die Zimmerleute sehr wohl bewusst waren, dass sie beim Haus im Herrlisberg mit der Belastung der Baumaterialien und besonders der Blockbaukonstruktion das Normalmass überschritten und bis an die Grenzen des Machbaren gingen. Ebenso hatte man hinsichtlich der Grundfläche des Hauses insgesamt und besonders einzelner Räume (Stube und Küche) wie auch der Anzahl Geschosse bewährte Modelle überschritten. Trotz der ungewöhnlichen konstruktiven Sicherungen waren statische Probleme wie Durchbiegen von Blockwänden und Durchhängen, vielleicht sogar ein Bruch von Decken aufgetreten. Insofern wird man festzuhalten haben, dass das Haus im Herrlisberg einen technischen Endpunkt der Blockbauweise darstellte.
